冷却循環水浄化システム

『Weets』

1) トヨタ紡織本社 刈谷工場（愛知県刈谷市）の概要

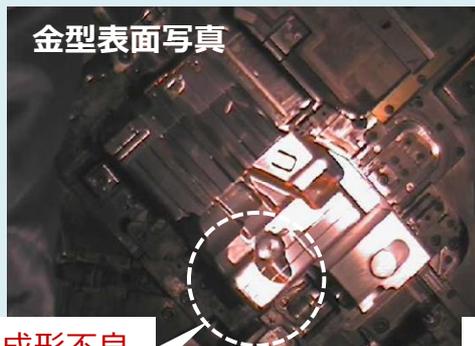
成形不良
部位

- 樹脂成形不良が散発
- 成形時間の延長が必要

- 成形不良部位と金型高温部が一致

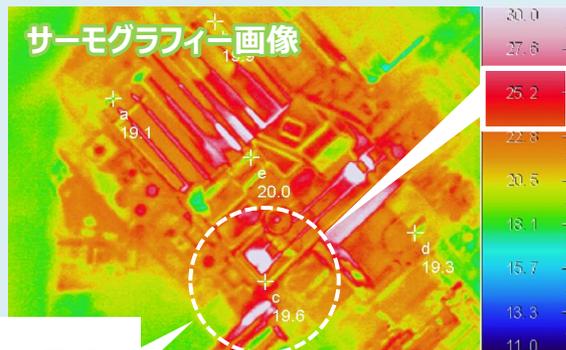
冷却不足が原因

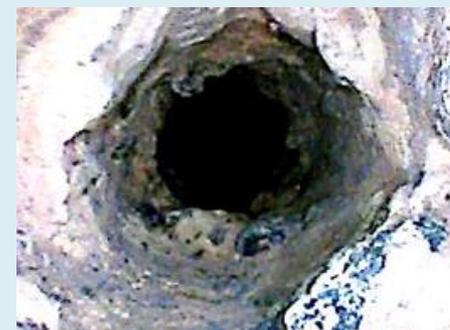
- 冷却不足部の配管内にはスケール（水垢）が付着、堆積

→冷却障害の要因

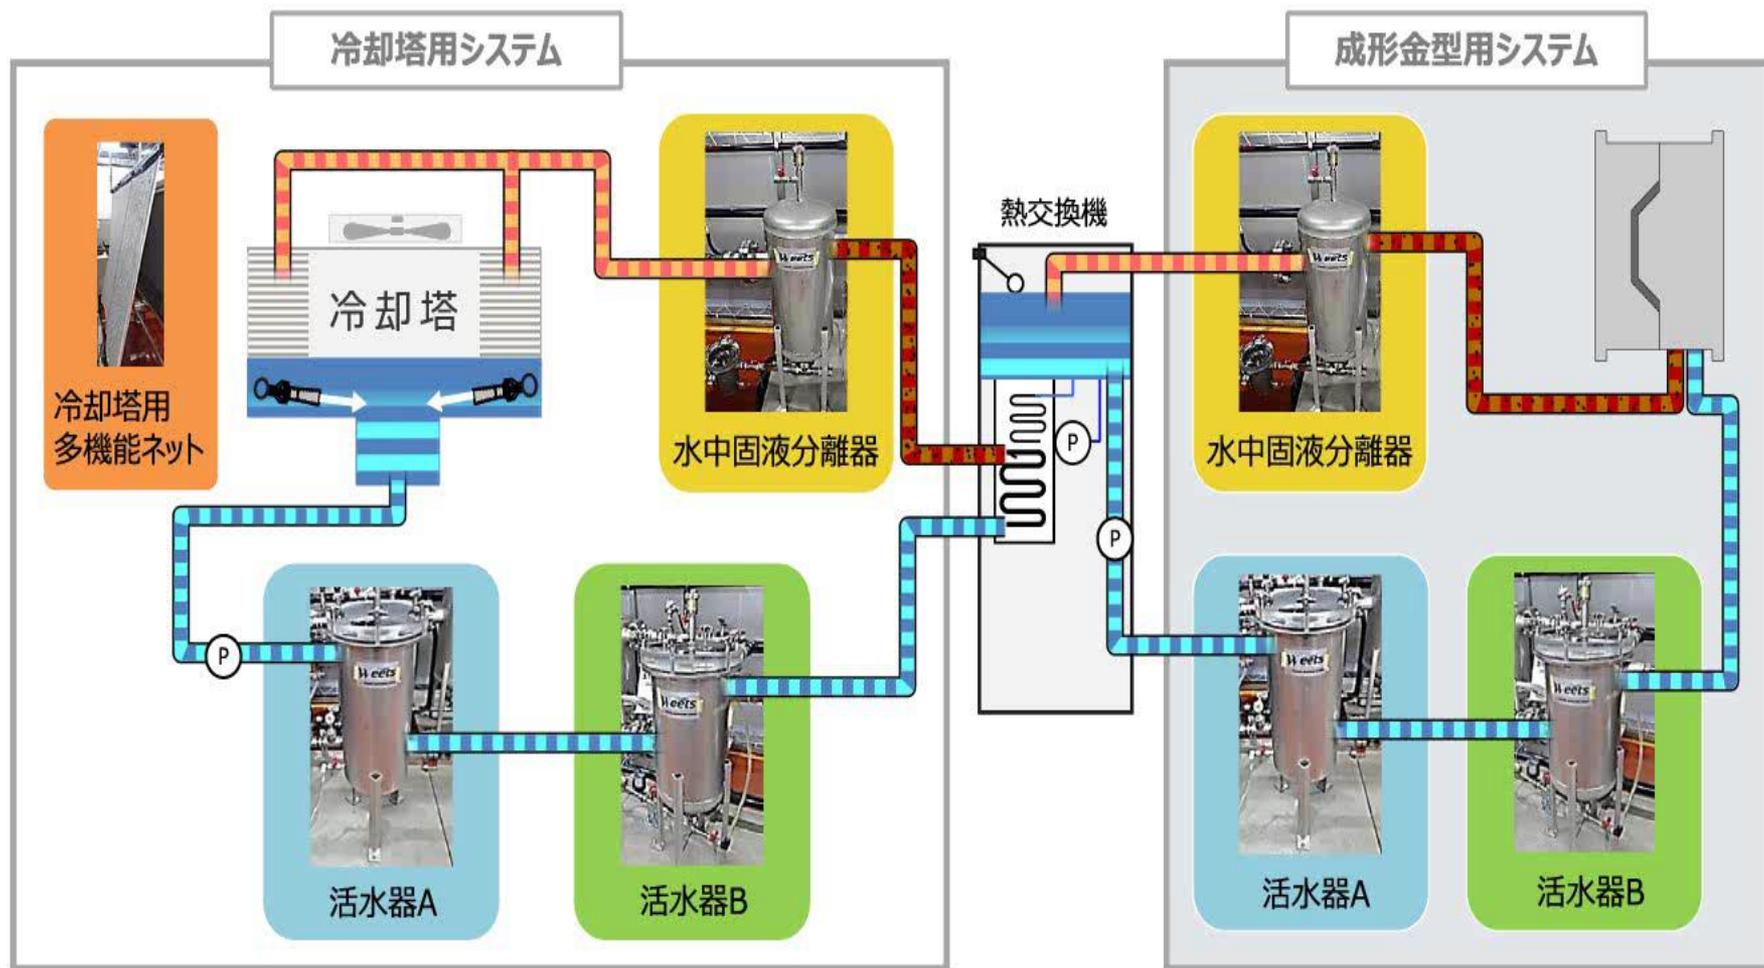
1) システム全体図

1. 配管内のスケール
(水垢) 除去2. スケールの再付着
防止 (防錆)3. 除去した
不純物排出対応策
(次ページ参照)I. 独自の水コンディ
ショナーによる清浄II. セラミックボールに
よるスケール成分
の低減III. フィルトレーション
技術を応用した
不純物の分離

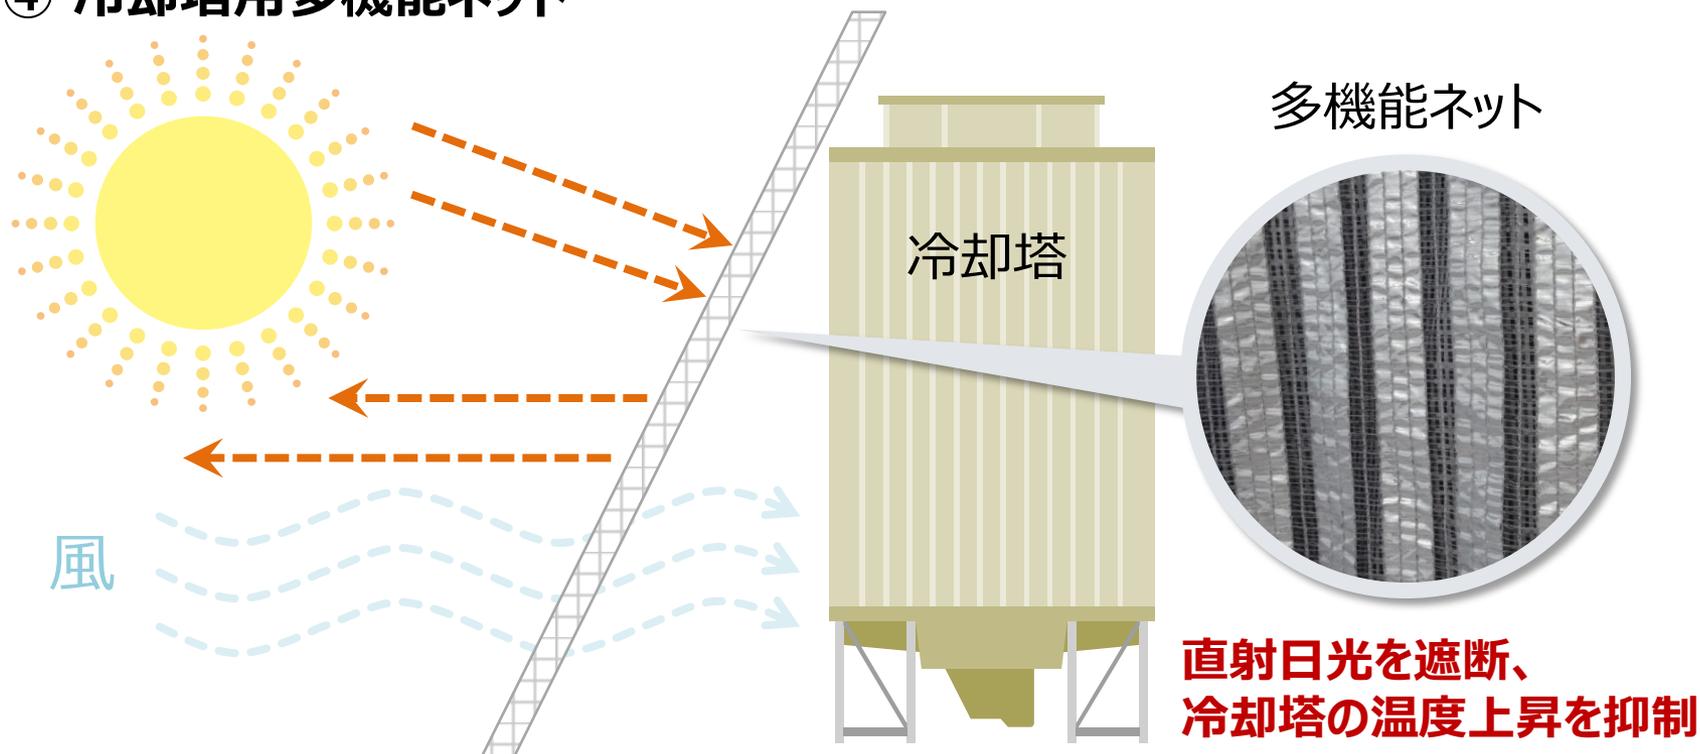
④ 冷却塔用多機能ネット

- ① 温度上昇による細菌の発生を抑制し、水質悪化を防止
- ② 冷却塔や空調設備の消費電力を低減

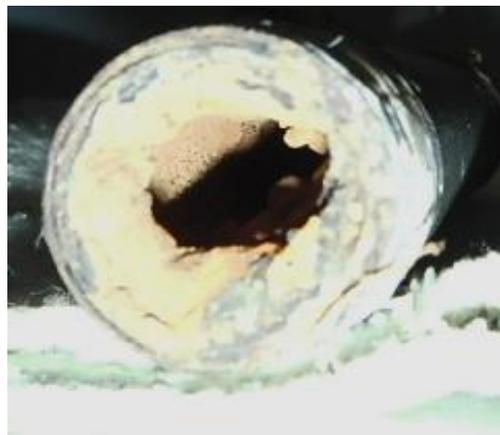
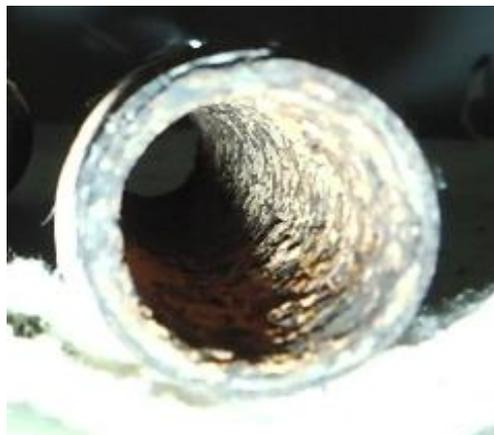
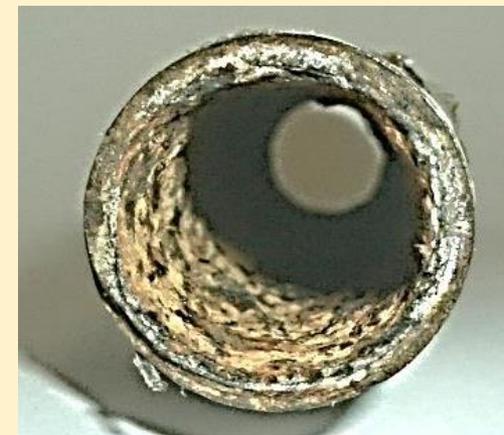
金型冷却水配管

導入前

導入1か月後

導入1年後

- ① 冷却水配管内に付着したスケール(水垢)の除去、且つその状態の維持、防錆
⇒大掛かりなメンテナンス費用の削減
- ② 配管内のスケールの付着と錆の進行を抑制
- ③ 配管内のつまりによる動力費の悪化分を低減 (当社比約▲30%)
