Water environment ecology
technology systems

冷却循環水浄化システム

『Weets』

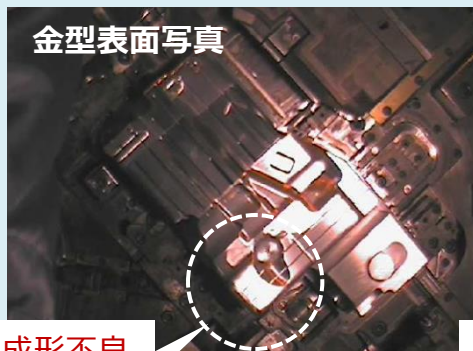
- 成形不良部位と金型高温部が一致

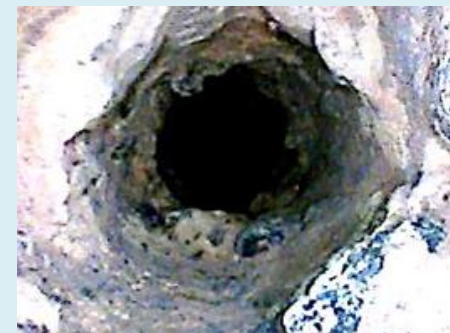
冷却不足が原因

- 冷却不足部の配管内にはスケール（水垢）が付着、堆積

→冷却障害の要因

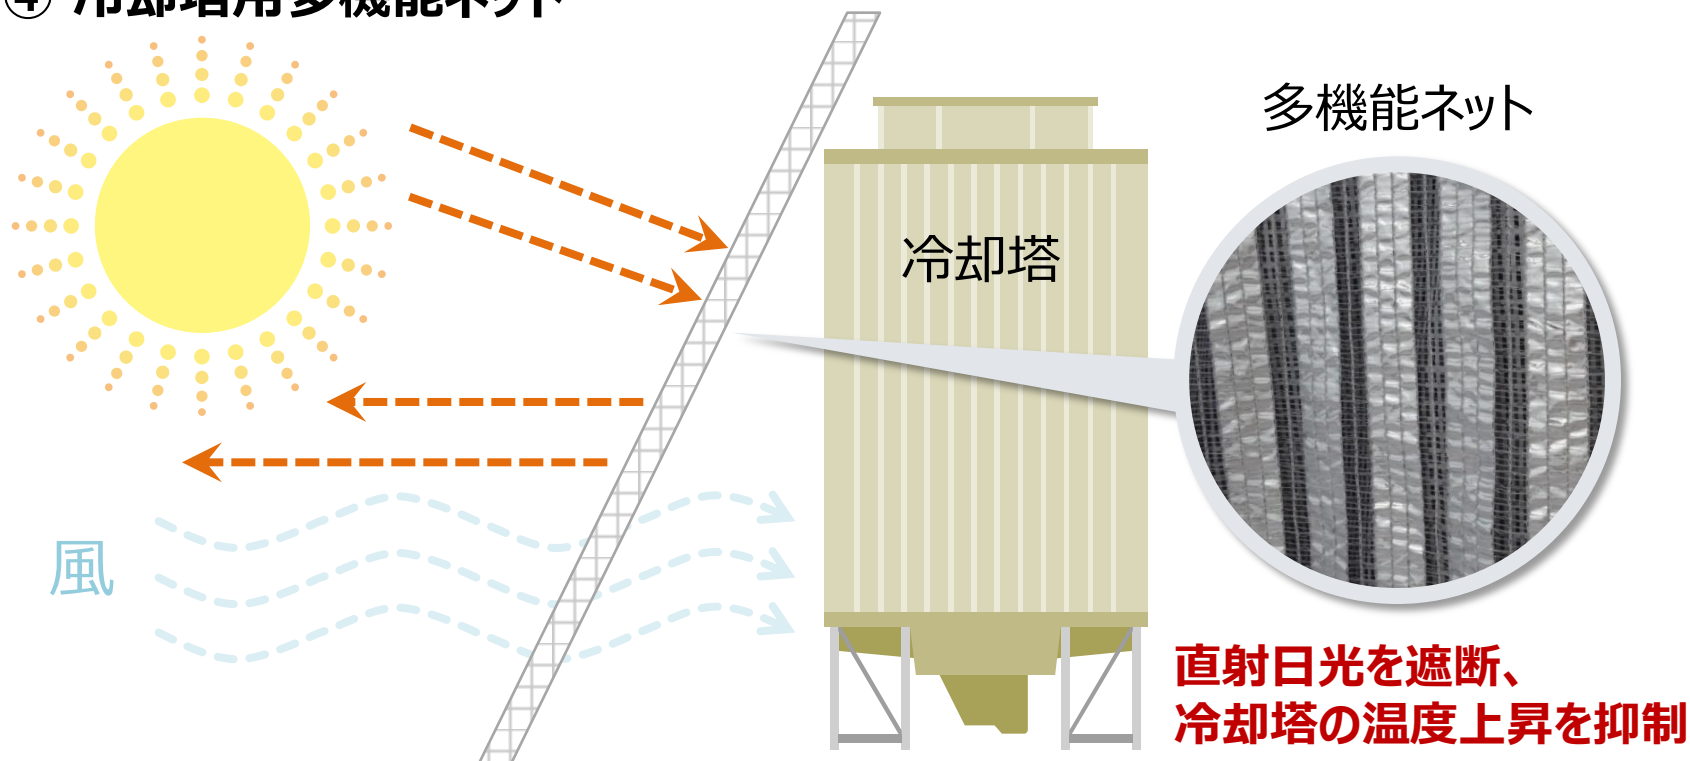
④ 冷却塔用多機能ネット

- ① 温度上昇による細菌の発生を抑制し、水質悪化を防止
- ② 冷却塔や空調設備の消費電力を低減

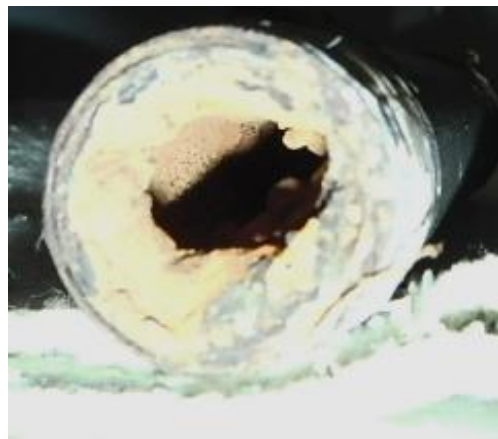
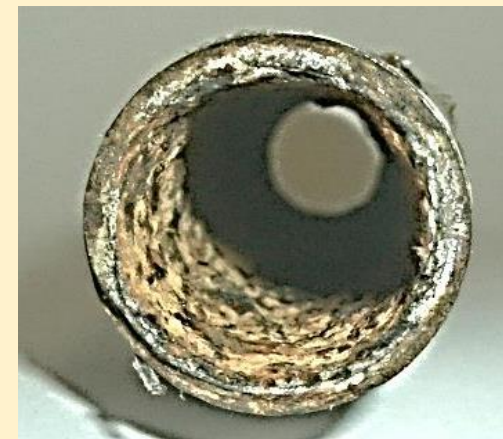
金型冷却水配管

導入前

導入1か月後

導入1年後

- ① 冷却水配管内に付着したスケール(水垢)の除去、且つその状態の維持、防錆
⇒大掛かりなメンテナンス費用の削減
- ② 配管内のスケールの付着と錆の進行を抑制
- ③ 配管内のつまりによる動力費の悪化分を低減 (当社比約▲30%)
